FUERZA AEROESPACIAL COLOMBIANA	Código:	DE-AAAES-FR-009
	FORMATO CIRCULAR INFORMATIVA AUTORIDAD AERONÁUTICA DE LA AVIACIÓN DE ESTADO	Versión N°:	03
		Fecha:	12-02-2025

FECHA:	01-ABRIL-2026
---------------	---------------

**INSPECCION A LA BEARING P/N 206-040-339-103/101 DE LAS AERONAVES
B-206, B-407, TH-67
CIRCULAR No.001-2026**

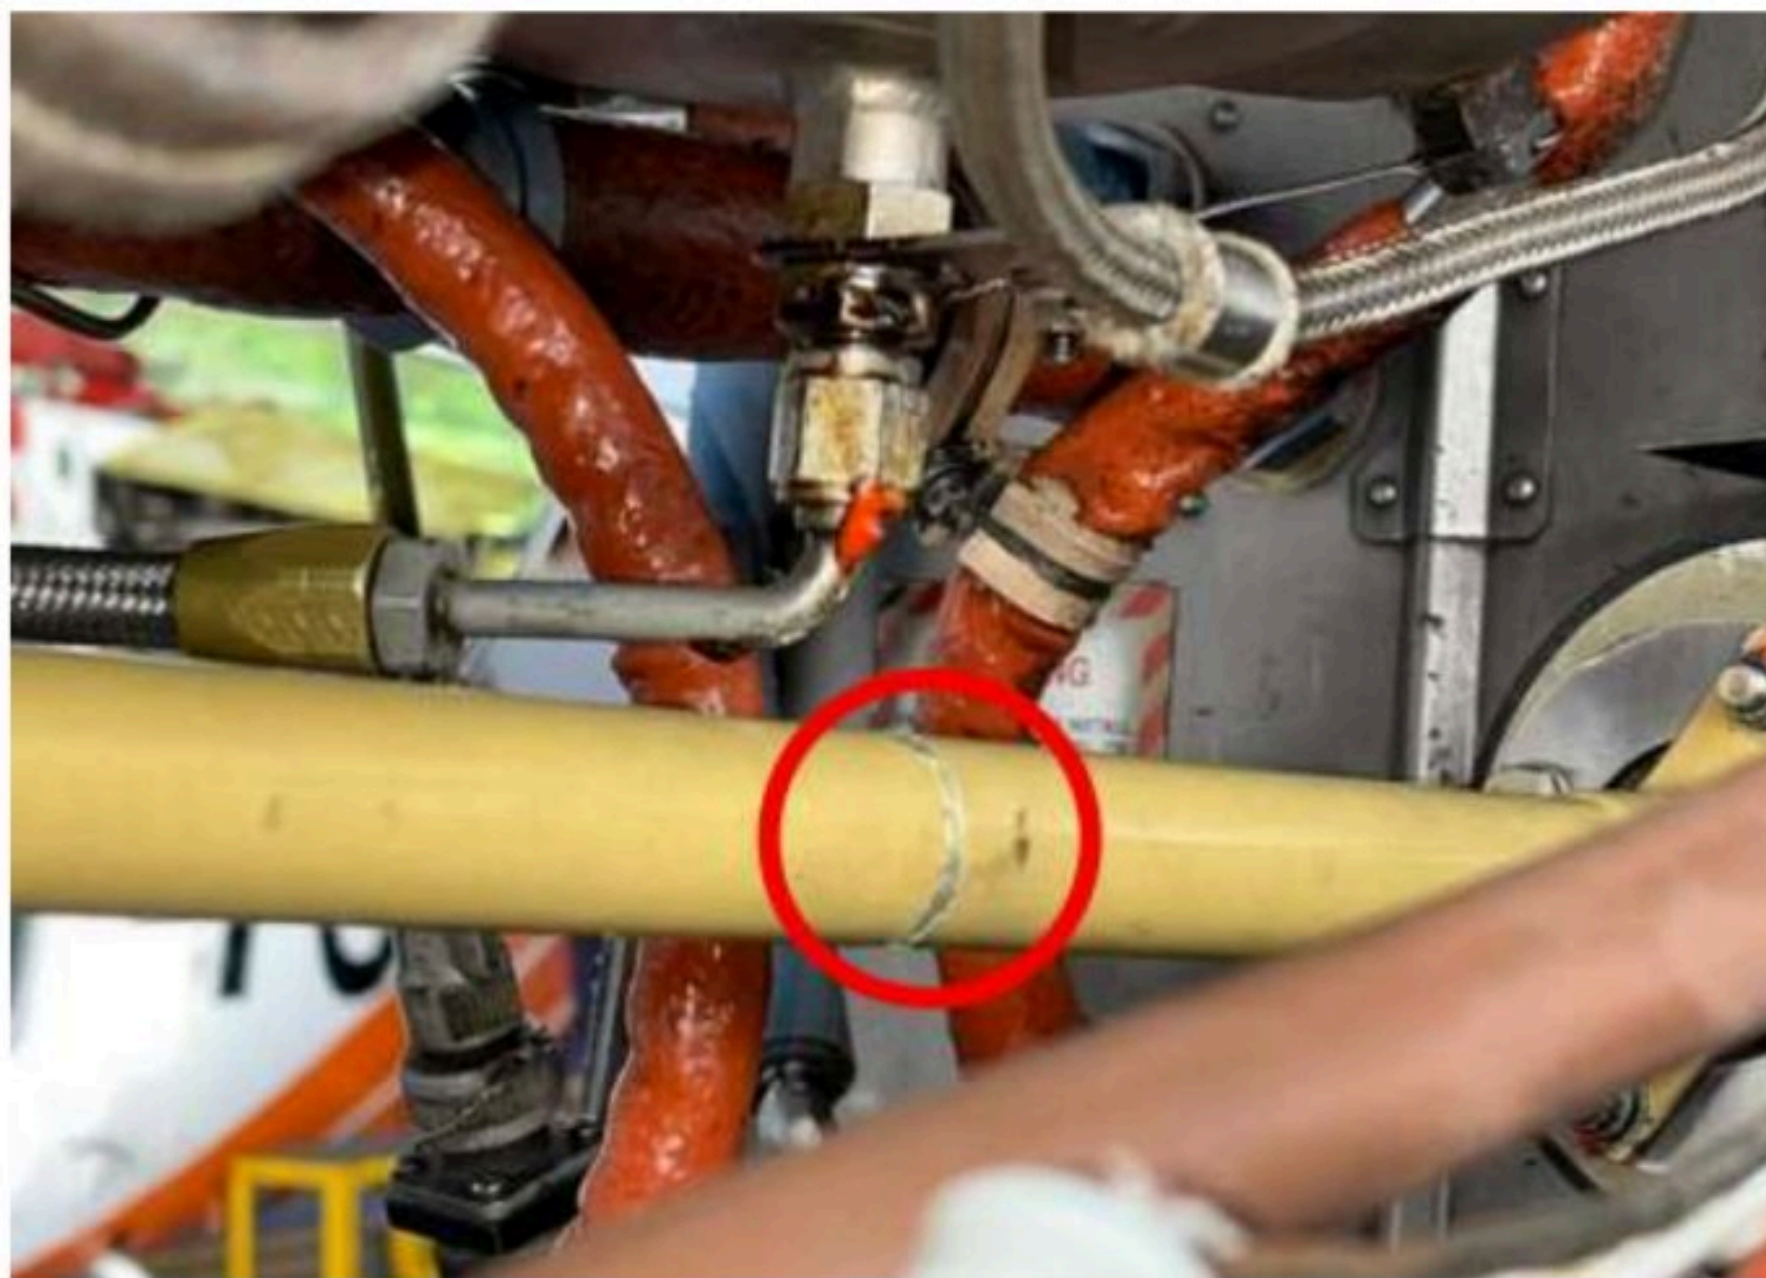
Figura 1: Eje afectado por el contacto con la línea de drenaje del motor

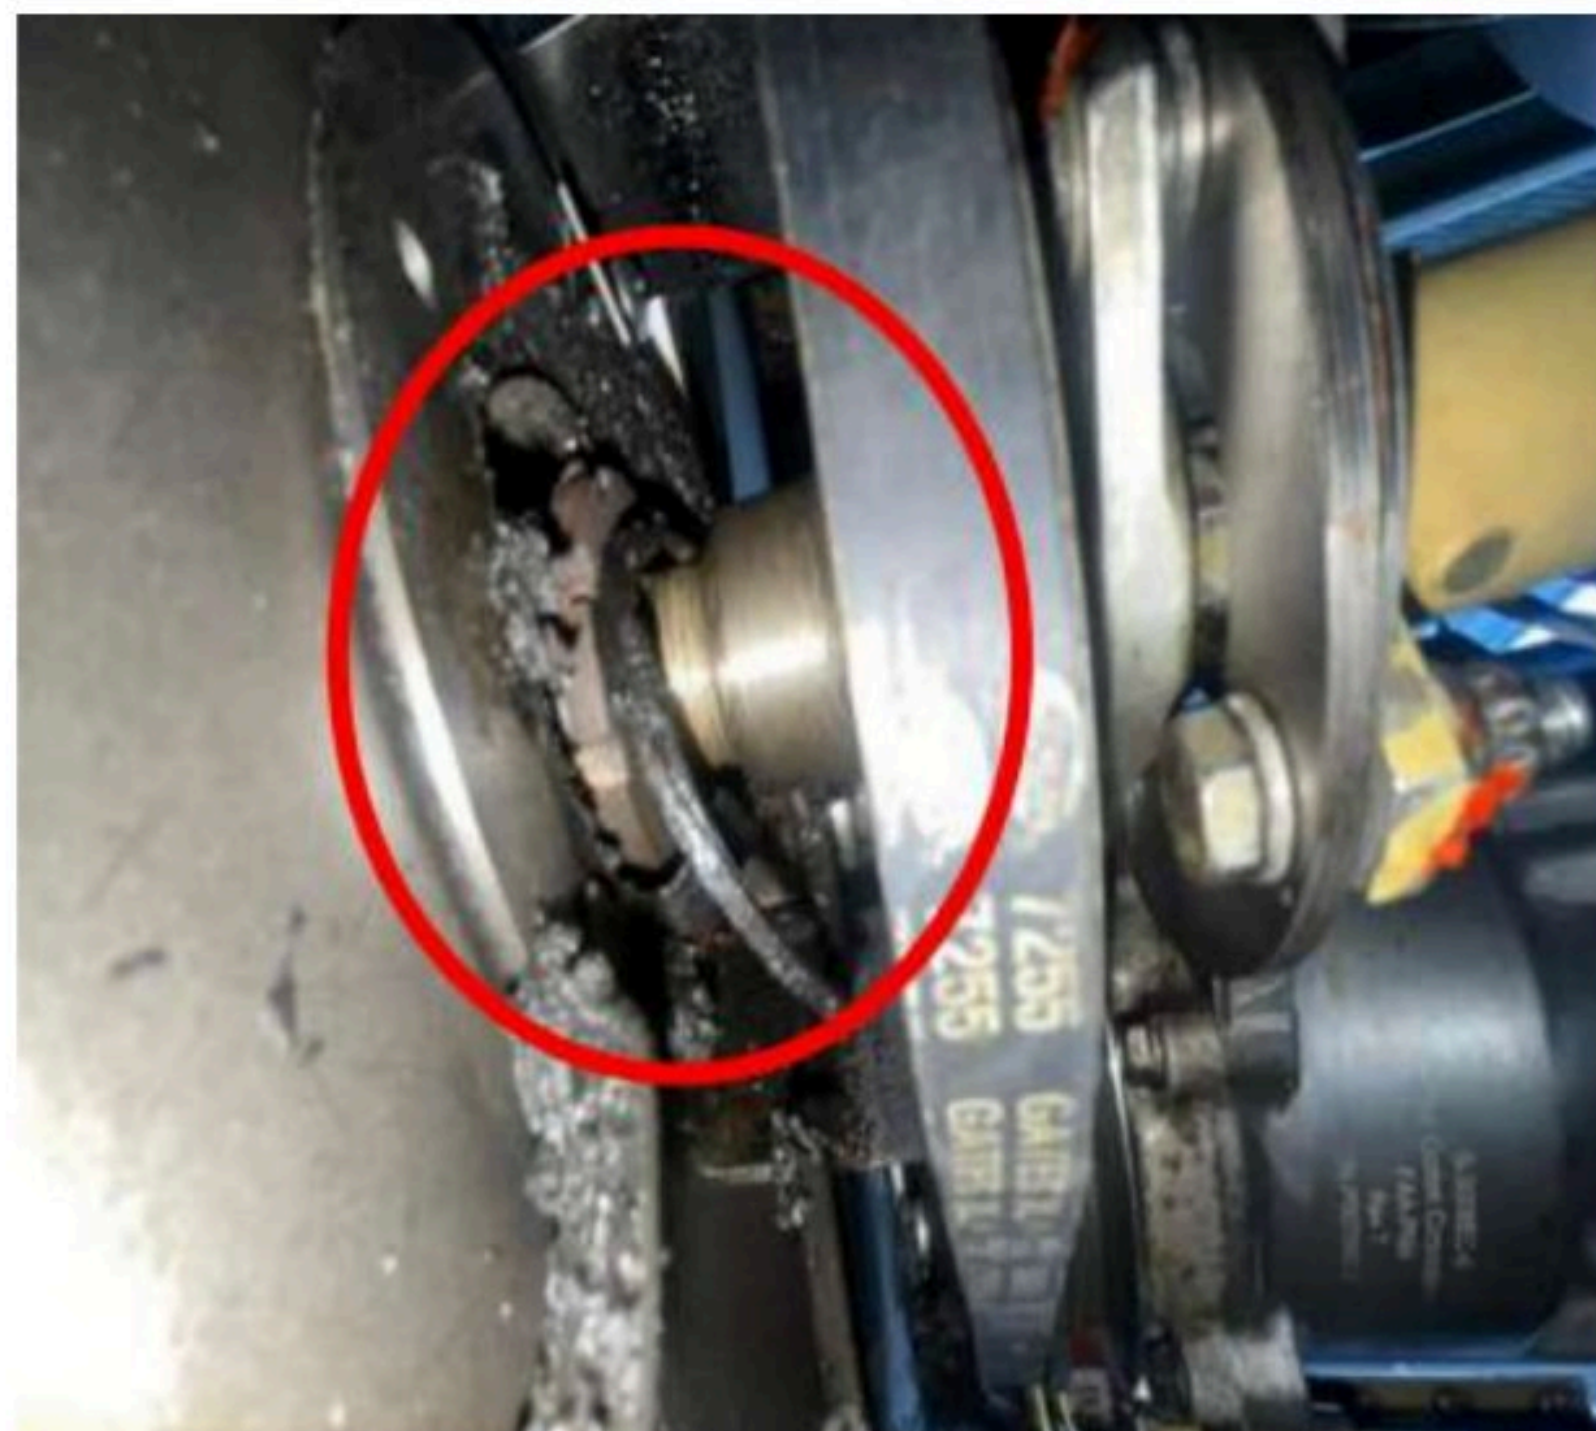
De acuerdo con el análisis preliminar, la fractura del rodamiento habría generado el atascamiento parcial del sistema, ocasionando restricción en los pedales y la vibración reportada en vuelo.

Figura 2: Rodamiento fracturado la cual fue la que causó el atascamiento de los pedales

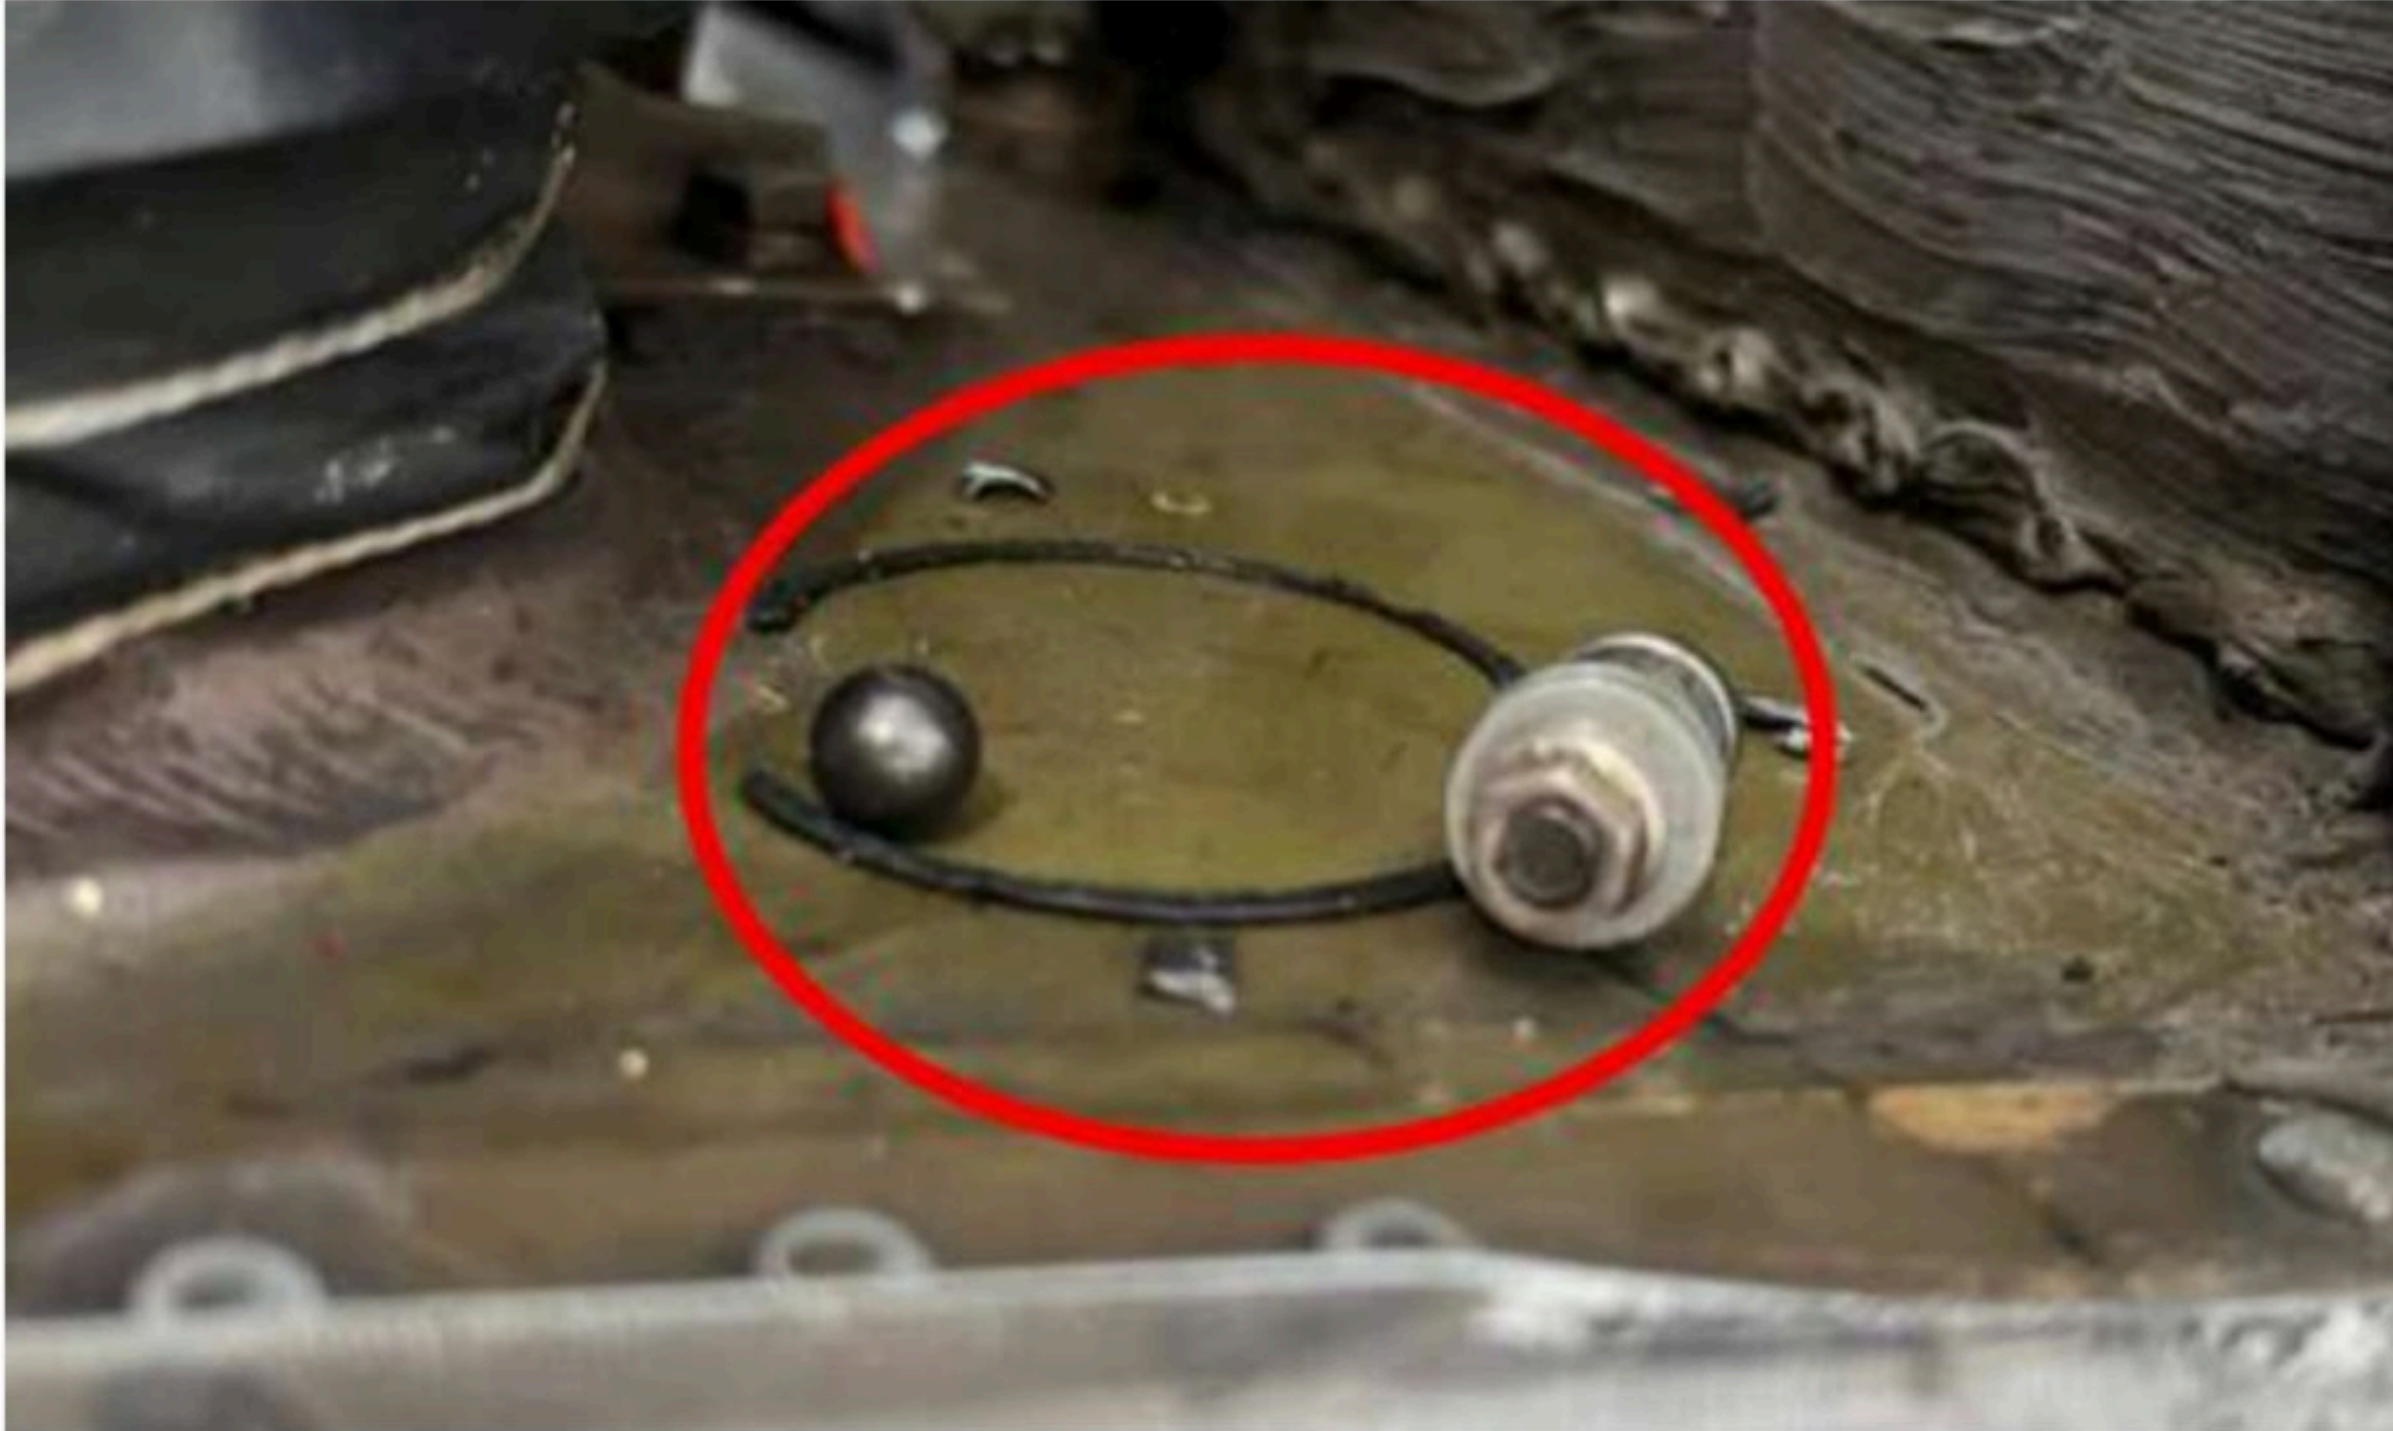
Figura 4: Un balín encontrado en el compartimiento del blower.
