# RIESGO IDENTIFICADO ÁREA DE CONTROL DE TRÁNSITO AÉREO MELGAR SKR-9

Operación intermitente de la dependencia MELGAR aproximación en frecuencia 120,0 MHZ debido a problemas de energía eléctrica de la repetidora ubicada en el cerro militar La María.

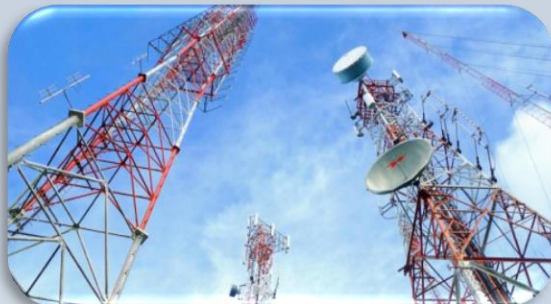
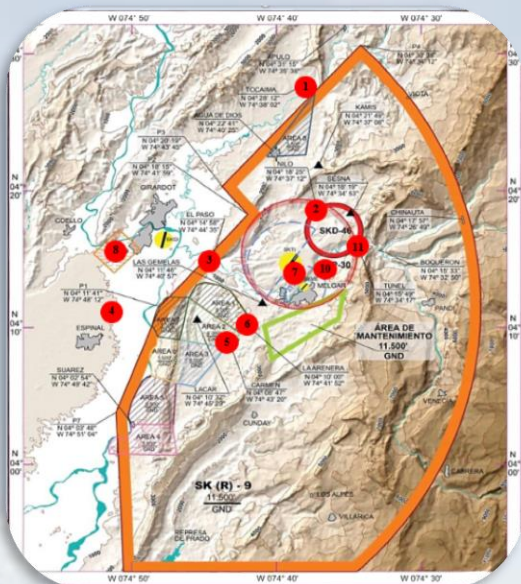
Durante el año 2025 se han generado 20 reportes asociados a la falla de comunicaciones de la frecuencia de control 120,0MHZ, lo que ha vulnerado la seguridad de las aeronaves bajo el control de MELGARAPP.

Utilización de las  
otras frecuencias  
TWR LUIS F. PINTO  
118,650 MHZ y  
GND 121,825 MHZ.

Si está en el circuito, mantener  
coordinación con las otras  
aeronaves para realizar los  
atterrizajes de forma ordenada en  
los spots disponibles, utilizar  
inicialmente los spots y si es  
requerido las pistas.

Los otros medios  
disponibles de  
comunicación son:  
-FALCOM: 3112208887  
-C3I2: 3183541355

La aeronave que  
detecte el fallo inicial  
deberá comunicarlo a  
las demás.

Ninguna aeronave  
despegara hasta que la  
falla sea subsanada.
